## CARACTERISTICAS SÍSMICAS DE LAS CONSTRUCCIONES DE TIERRA EN EL PERU: CONTRIBUCIÓN A LA ENCICLOPEDIA MUNDIAL DE LAS CONSTRUCCIONES DE VIVIENDA

Lourdes Gutiérrez, Tatiana Manco, César Loaiza, Marcial Blondet

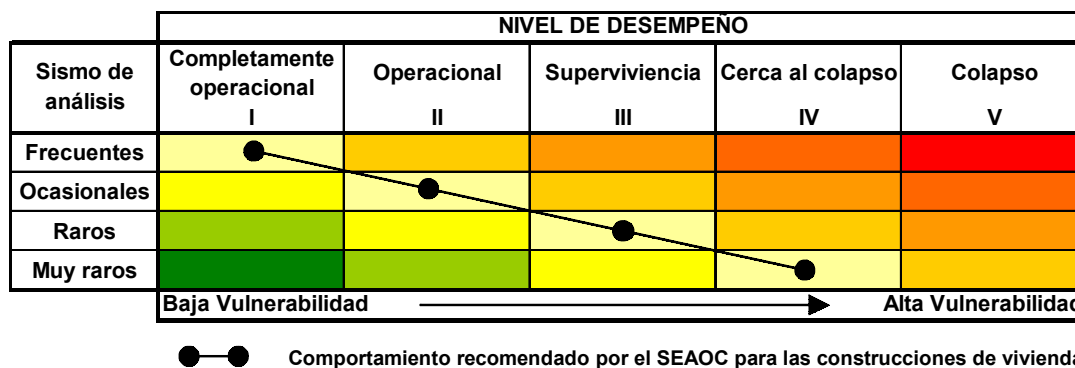
Tabla 4 Tabla de nivel de desempeño

En base a los factores de capacidad – demanda obtenidos para cada vivienda, se obtendrá una tabla de nivel de desempeño como la mostrada en la Tabla 4 (SEAOC, 1995), sobre la cual se concluye el nivel de vulnerabilidad sísmica de la vivienda.

- e. Evaluar la vulnerabilidad sísmica: se evalúa según los niveles de desempeño propuestos por el SEAOC. Se considera que el nivel de desempeño de la estructura es Completamente Operacional cuando los muros estructurales y tabiques no presenten daños que alteren su rigidez. En el nivel Operacional, la estructura ha sufrido pequeños daños estructurales, pero mantiene gran parte de su rigidez. En el nivel de Supervivencia, la estructura ha sufrido un daño estructural importante, sin embargo, la estructura conserva parte de su resistencia lateral y un margen contra el colapso, en este caso la reparación es factible. En el nivel Cerca al Colapso, la estructura ha perdido casi toda su rigidez, los elementos no estructurales pueden terminar fuera

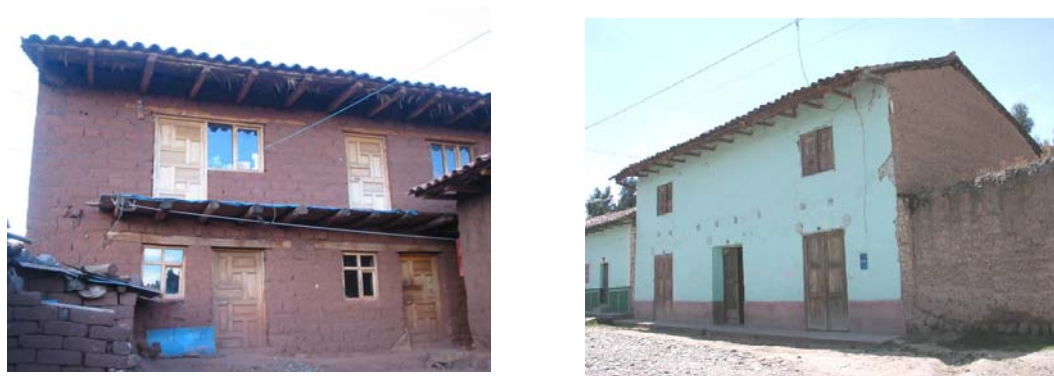
Fig. 1 Viviendas representativas de adobe (Cusco) (izq) y de tapial de dos pisos (Junín) (der.)

Las viviendas de adobe contemporáneas tienen por lo general una edad menor a los 50 años (Fig. 1). Esta técnica constructiva es una modificación de las casonas de adobe de dos pisos de la época hispano-colonial (siglo XVIII). Los muros de las viviendas de adobe son de ladrillos sin cocer, hechos a base de barro y paja. El ancho típico de estos muros es de 0.40 m, menor al de las antiguas casonas de adobe (0,60 a 1,00 m).

Las viviendas de tapial se construyen en la sierra peruana desde fines del siglo XIX (Fig. 1). En esta técnica los muros se construyen compactando capas de tierra húmeda dentro de un encofrado. La ventaja que tiene el tapial sobre el adobe es que permite levantar directamente los muros *in situ*, sin requerir de la fabricación previa de los elementos constructivos. Sin embargo, esta tecnología no facilita la autoconstrucción, ya que requiere mano de obra especializada. En la segunda etapa del proyecto, se recolectó información de viviendas de tapial ubicadas en los departamentos de Junín, Ayacucho y Ancash.

Las viviendas de adobe y de tapial de dos pisos poseen características semejantes, como se observa en la figura 1, donde las fachadas son similares. Ambas técnicas constructivas presentan plantas típicas en forma rectangular, en forma de L o en forma de C, albergando en su parte posterior a un pequeño patio o a un terreno de cultivo. Por lo general, en una distribución típica de estas viviendas, la cocina y los servicios higiénicos se construyen por separado de las habitaciones, las que no se conectan interiormente. Por ello, cada una de las habitaciones requiere de una puerta exterior que se conecte a un corredor o a una escalera.

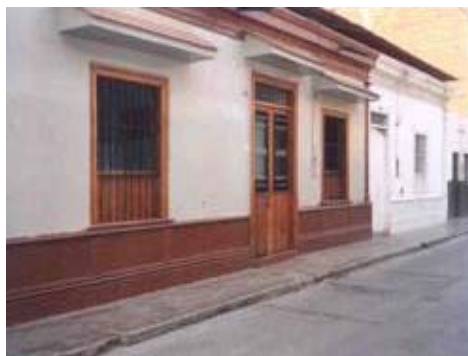
Fig. 2 Vivienda representativa de quincha (Lambayeque)

Las viviendas de quincha presentan plantas típicas rectangulares y fachadas estrechas en comparación con sus dimensiones laterales. Estas características arquitectónicas influyen en la distribución de los ambientes. Así, la sala y el comedor se encuentran en el ingreso de la vivienda, mientras que los dormitorios, la cocina, los servicios higiénicos y el patio se encuentran en la parte posterior. Todos los ambientes se conectan a través de un pasadizo angosto y largo que comienza en la fachada y termina en la parte posterior de la casa.

Los cimientos se construyen con piedras y mezcla de cal, sobre los que se levanta el armazón de madera de los muros. La parte inferior de este armazón, en muchas ocasiones, se rellena con ladrillos para aumentar la estabilidad de los muros de quincha. Los espesores de los muros varían entre 0,10 m y 0.20 m, y por lo general carecen de vanos laterales. Su revestimiento final puede ser de barro, al cual se le agrega paja, yeso, o diferentes mezclas de tierra o arena con cemento o cal (Marussi, 1989). Sobre los muros se apoyan viguetas de madera separadas en promedio a 0,50 m. Estas viguetas soportan el techo, el cual está compuesto de un machihembrado de madera recubierto con una torta de barro de 40 a 50 mm de espesor. Los techos, por lo general, son ligeramente inclinados hacia la fachada o al patio posterior, pero nunca hacia los costados, siendo la altura a su punto más alto entre 3,00 y 3,70 metros.

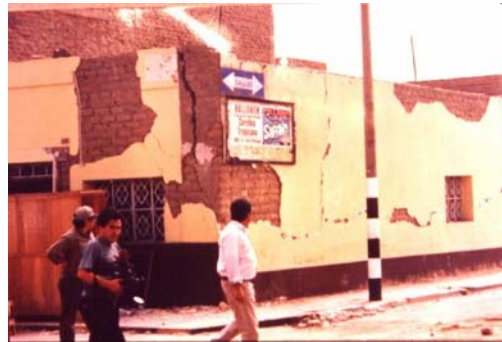
Fig. 3 Falla por flexión en las esquinas (izq.) Vivienda con fallas de flexión (der.) (San Bartolomé, 2002)

- a. Falla por Flexión: las fuerzas sísmicas que actúan sobre los muros producen esfuerzos de tracción en los encuentros de muros transversales y en las esquinas superiores. Debido a la poca resistencia a la tracción de los muros, se generan grietas en la parte superior, ocasionando la separación de los muros (Fig. 3).

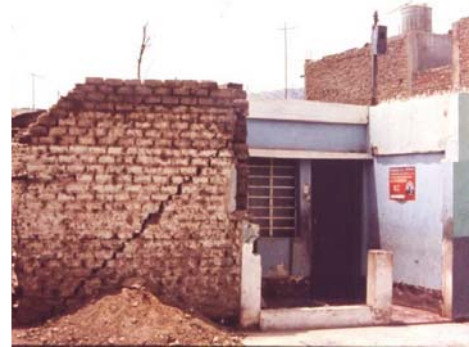
Fig. 4 Falla por corte (izq.). Daño registrado en una vivienda (der.)

- b. Fallas por Corte: cuando las fuerzas horizontales actúan paralelas al plano del muro generan grietas por esfuerzo cortante, las que generalmente presentan una orientación diagonal siguiendo las juntas verticales y horizontales de los adobes (falla escalonada) (Fig. 4). En el caso del tapial se produce la falla por corte – fricción, la cual consiste en el desplazamiento a lo largo de las juntas horizontales del muro, dividiéndolo en bloques que colapsaran por volteo.

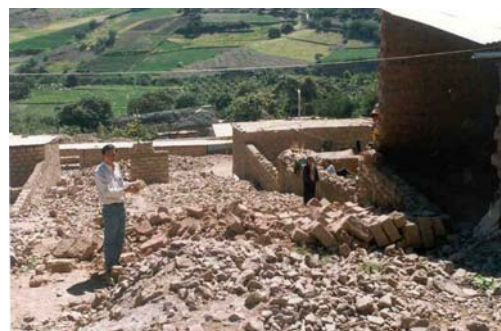
Fig. 5 Falla por volteo (izq.) Colapso de muro por volteo (der.)

- c. Falla por Volteo: una vez separados los muros debido a la falla de sus uniones, éstos se comportarán como sólidos rígidos independientes, los que serán sometidos a grandes fuerzas sísmicas. Estas fuerzas generarán momentos actuantes que serán contrarrestados por el peso de

los muros. Si el momento actuante es mayor al resistente, el muro se desploma y colapsa el techo (Fig. 5)
